CONTROLLO RADIOGRAFICO SU TUBAZIONI ACQUEDOTTO CON LETTURA DELLE LASTRE IMMEDIATA

La squadra radiografica **Italsabi** ha eseguito per conto di **Acque Bresciane** i **Controlli Radiografici sulle saldature delle tubazioni di collegamento** della linea idrica che collega **Monte Isola all'acquedotto di Sulzano.**

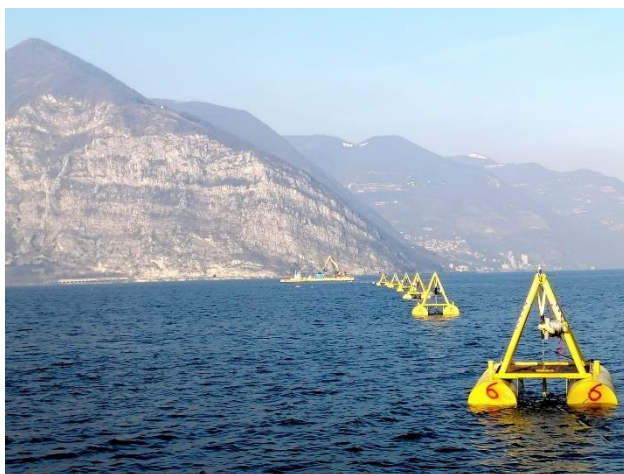
Il committente richiedeva l'esito immediato del controllo radiografico in fase di varo delle tubazioni, adagiate in seguito sul fondo del lago, attraverso un sistema complesso di posa in opera che ha coinvolto la **ILMA srl**, società di lavori marittimi offshore e lavori portuali di Ancona.

Le tubazioni da 6", spessore 8.74 sono state adagiate a 100 metri di profondità per una tratta di 1 km.

Per i controlli dei giunti nella seconda fase di posa in opera, abbiamo allestito una **camera oscura "mobile"** in modo da poter fornire al committente l'esito immediato a seguito della lettura delle lastre sviluppate dopo ogni intervento sulle 16 stringhe.
